IN FOCUS: Abrasion

Issue 108

TECHNOLOGIE POLYMERE DURABLE

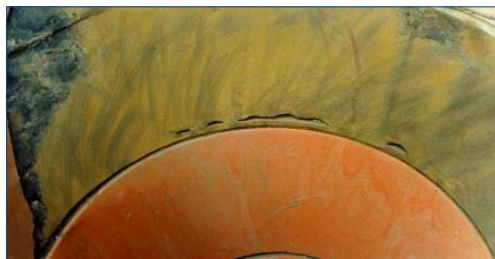
Échec du revêtement en caoutchouc

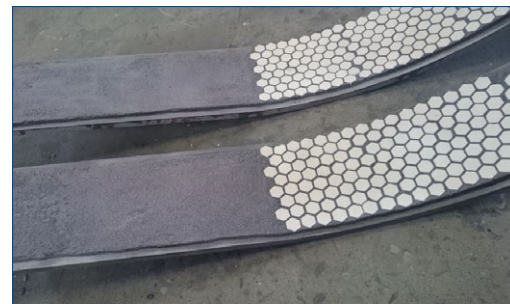
L'érosion cassantes - angle élevé d'impact

Dans le cas de l'érosion cassante, en raison de angles d'impact plus élevées, les produits de type élastomères sont souvent spécifiés. Les matériaux élastomères devront absorber les forces d'impact et détourner les matériaux ayant un impact.

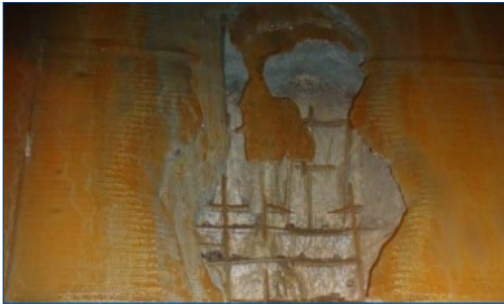
Les zones endommagées du puits en béton

Le système résistant à l'abrasion Belzona a été appliquée avec succès sur des caniveaux et des puisards en béton dans une mine de cuivre au Brésil. Ces zones présentent une usure généralisée due à l'érosion provoquée par l'écoulement de la pulpe de minerai de cuivre conduisant à la perte d'épaisseur et de profil. En raison de la gravité du dommage, la surface des caniveaux et des puisards nécessitait une reconstruction majeure.

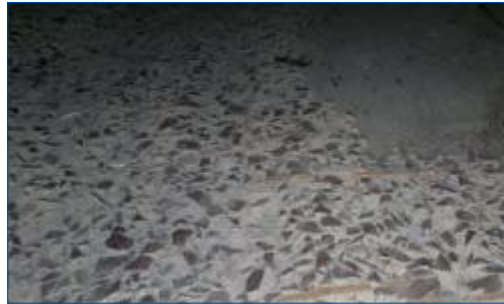
Caniveau en béton armé

La solution Belzona a été spécifiée en raison de son expérience prouvée dans la réparation des dommages et sa résistance à l'abrasion. La préparation de la surface a été réalisée par un nettoyage du substrat afin d'enlever les résidus de minerai de cuivre. Le Belzona 4911 (Magma TX Conditioner) a été utilisé pour obtenir une adhésion maximale et les zones usées ont ensuite été reconstruites avec du [Belzona 4111](#).

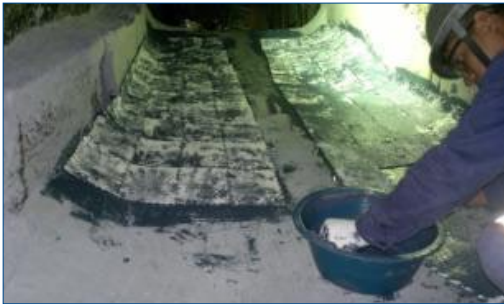
Belzona 9811 appliqué sur le caniveau

Après la réparation, le système de protection contre l'abrasion recommandé, composé du [Belzona 1321 \(Ceramic S-Metal\)](#), des tuiles d'alumine Belzona 9811 et du [Belzona 1812 \(Ceramic Carbide FP\)](#) a été mis en place. Le Belzona 1321, un matériau polymère avec céramique, a été utilisé pour coller le Belzona 9811 fortement à la surface pour créer un revêtement résistant à l'abrasion du puisard et du caniveau. Le [Belzona 1812](#) a ensuite été utilisé pour le jointoiment et le revêtement, offrant une protection extrême contre l'abrasion.

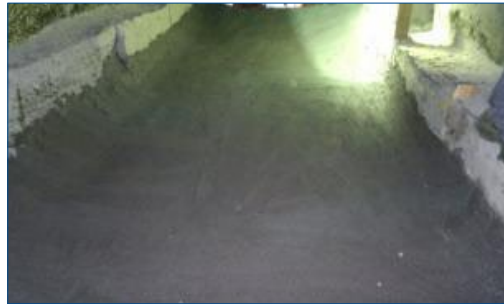
Application complétée sur le caniveau

Le système utilisé précédemment avait demandé 96 heures d'application et a échoué tous les 3-4 mois. Le client était très satisfait avec les résultats fournis par la solution Belzona qui est inspecté tous les 2 ans au cours de révisions planifiées. ■
