# IN FOCUS: Protection des Brides

## SOLUTIONS POUR LA REPARATION ET LA PROTECTION DES BRIDES

Issue 109

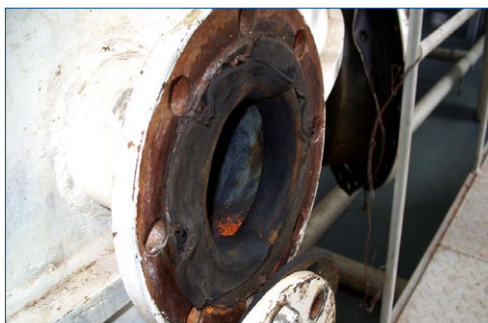
Face de bride très corrodée

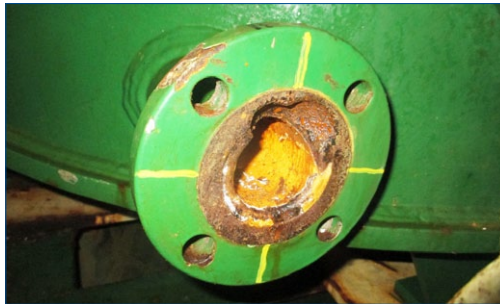
Face de bride très corrodée

Le revêtement existant avait échoué, conduisant à la corrosion interne de la cuve et la perte sévère de métal sur les parois adjacentes. Le client ne pouvait pas utiliser le travail à chaud et avait un temps limité pour mener à bien l'application. Les méthodes de réparation classiques par coupe et soudure impliquent un travail à chaud et nécessitent des brides de remplacement qui peuvent ne pas être disponibles dans les situations d'urgence, en particulier dans les zones ayant un accès limité tels que les plates-formes offshore.

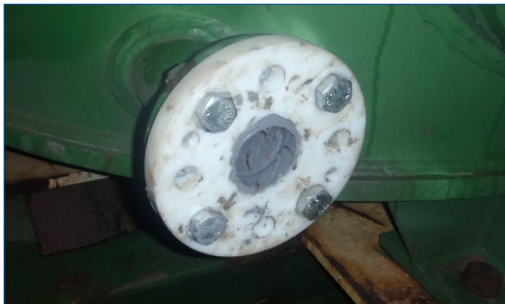
Moule mis en place avec du matériel Belzona

La solution de réparation de face de bride Belzona a été choisie pour cette réparation car elle ne nécessite pas de travaux à chaud ou de brides de remplacement et peut être rapidement effectuée en minimisant les temps d'arrêt. Une fois que la surface sur la face de la bride a été préparée, le matériau Belzona sélectionné a été mélangé et appliqué sur la surface endommagée et sur le moule. Les deux surfaces ont été collées et une

fois le bon niveau atteint, le moule a été boulonné sur la bride.

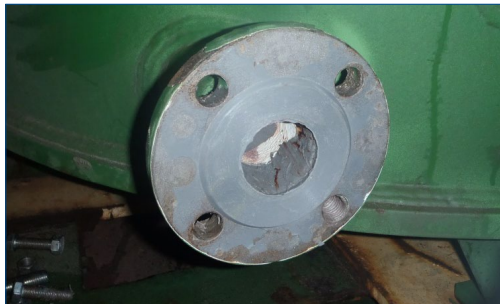
Moulage de face de bride complété

Une fois que le produit a été suffisamment durci, le moule a été démonté et les boulons retirés, laissant une surface d'étanchéité parfaitement formée sur la bride d'origine. L'application a été réalisée en un week-end et l'ensemble de la solution a été achevée en moins d'une semaine. Le client était très satisfait de la solution Belzona et a réformé plusieurs brides à l'aide du kit de réparation de face de bride Belzona. La cuve a été rapidement remise en service avec un minimum de perturbation du cycle de production. ■

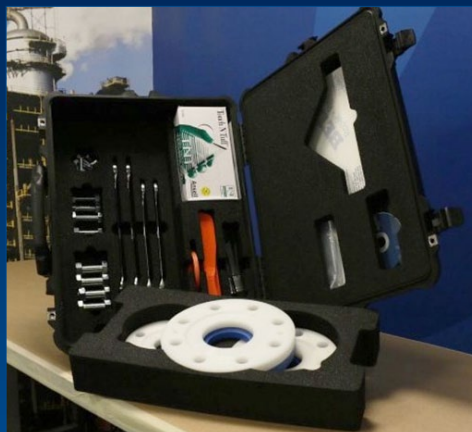
### Pour restaurer les faces de brides endommagées et les protéger contre la corrosion

- Simple à utiliser, tous les accessoires dans un kit
- Contient 6 moules en plastique réutilisables
- Léger, permettant un transport facile
- Temps d'arrêt minimisés car le kit élimine le besoin pour les brides de rechange

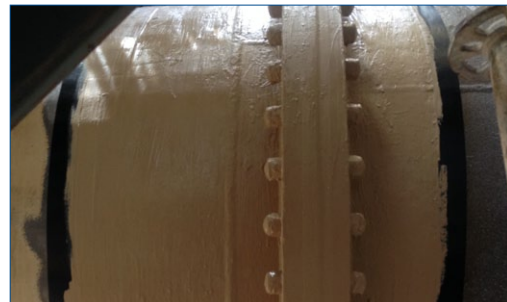
1ère couche de Belzona 3411 appliquée

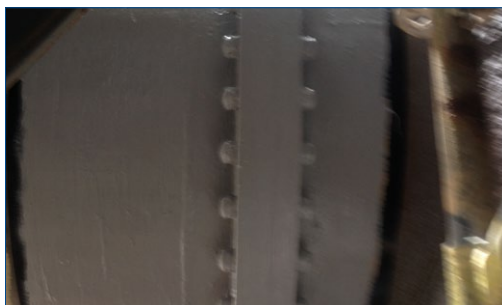
Application complète sur la bride
