IN FOCUS: Maintenance CVC

RÉPARATION ET PROTECTION POUR SYSTÈMES CVC

Issue 113

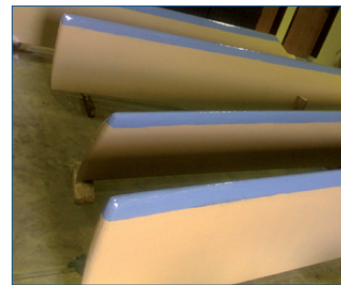
Application finie

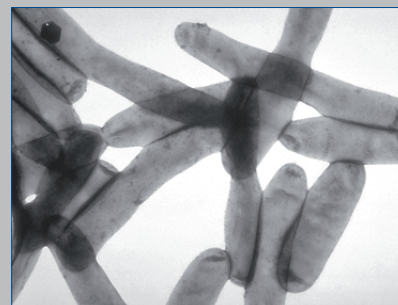
RISQUE DE LEGIONELLA SUR LES TOURS DE REFROIDISSEMENT

Un problème majeur que les tours de refroidissement peuvent causer est la propagation de la bactérie Legionella, cause de la maladie du légionnaire, une maladie infectieuse potentiellement mortelle.

Ces bactéries peuvent se développer dans les conditions chaudes et humides présentes dans les tours de refroidissement. Les fuites au niveau des joints peuvent non seulement affecter l'efficacité du processus de refroidissement, mais peuvent également conduire à la distribution des bactéries dangereuses de légionella. Les tours de refroidissement mal entretenues sont la principale cause des épidémies de la maladie du légionnaire. Le rejet de chaleur des tours de refroidissement est un potentiel important dans la diffusion de la bactérie de Legionella et les tours sont soumises à divers codes de pratique afin de prévenir la propagation des bactéries dans ces équipements.

Belzona 5811DW2, un revêtement résistant à la corrosion et aux produits chimiques conçu pour fonctionner dans les environnements humides et chauds, peut être utilisé pour empêcher la corrosion et la création de défauts traversant la paroi. Les réglementations Royaume-Uni recommandent d'éviter l'utilisation de matériaux qui pourraient encourager la croissance des bactéries de Légionella. Les matériaux recommandés par le Water Regulations Advisory Scheme (WRAS) sont répertoriés dans Water Fittings and Materials Directory et plusieurs produits Belzona, comme le Belzona 5811DW2, sont inclus dans ce répertoire, ce qui les rend appropriés pour une utilisation dans un tel environnement.

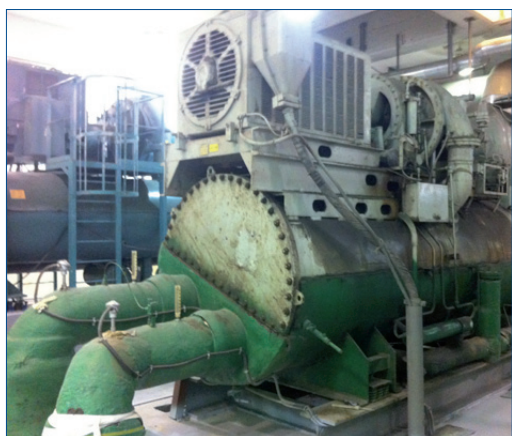
Un établissement universitaire en Israël avait une unité de refroidissement qui était dans sa 35e année de service. La plaque tubulaire a été gravement corrodée et les fuites de gaz se produisaient, ce qui diminuait considérablement l'efficacité du système. L'université exigeait une solution à long terme pour reconstruire et protéger la plaque tubulaire en un minimum de temps et avec un minimum de perturbation.

Unité de refroidissement

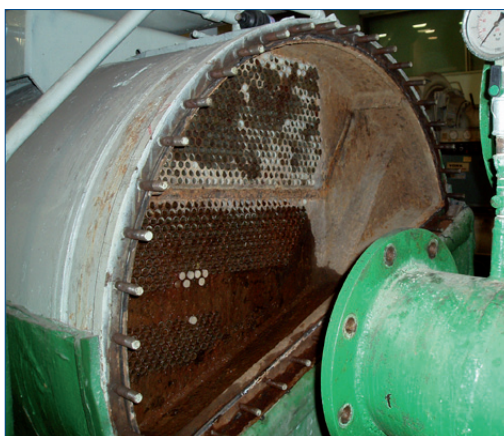
Plaque tubulaire avant l'application

Une combinaison de matériaux Belzona, Belzona 1311 (Ceramic R-Metal) et Belzona 1341 (Supermetalgilde), a été choisie pour fournir une solution applicable et durcissant à froid. Belzona 1311 est un époxy composite céramique pour la réparation de métal et la protection contre l'érosion et la corrosion qui est bien connu pour son excellente adhésion sur presque toute surface rigide. Belzona 1341 a été choisi car ce revêtement époxy offre non seulement une excellente protection contre l'érosion et la corrosion, mais il améliore également l'efficacité de l'équipement de manutention des fluides en raison de sa finition lisse et de ses propriétés hydrophobes. Avant l'application, tous les matériaux se détachant de la plaque tubulaire ont été retiré de sorte qu'une surface métallique

solide soit exposée, suivi par un sablage. Le sablage, la surface a été lavée avec Belzona 9111 (Cleaner Degreaser) pour éliminer tous les débris résiduels du sablage.

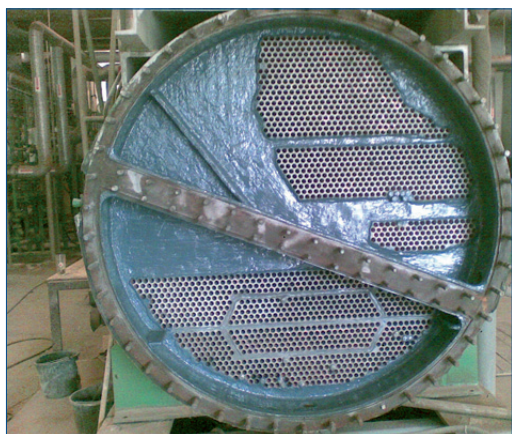
Revêtement de la plaque tubulaire

Tous les tubes ont été bloqués avec des bouchons pour éviter toute contamination avant que Belzona 1311 soit appliqué pour restaurer la perte de métal, en commençant par le centre de la plaque tubulaire et en progressant vers les extrémités. Une couche mince de Belzona 1311 a été appliquée dans la zone d'étanchéité autour d'une moule afin de rétablir les dimensions d'origine. Une fois que le matériau de réparation a durci, la plaque tubulaire a été revêtue avec du Belzona 1341 pour fournir une protection supplémentaire contre la corrosion.

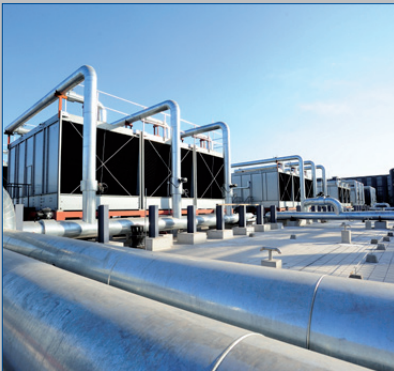
LA MEMBRANE SOUPLE BELZONA À LA RESCOUSSE

Belzona scelle les conduits au-dessus d'une zone de production

Un fabricant au Royaume-Uni a eu un problème avec leurs conduits sur son toit au-dessus de la zone de production. Les effets des conditions météorologiques et des UV ont causé la dégradation des joints en caoutchouc autour des canalisations, ce qui a permis à l'eau de pluie de pénétrer directement dans la zone de production et de créer des perturbations ainsi que des problèmes de production et de sécurité. L'entreprise avait besoin d'une solution durable, étanche à l'eau et aux intempéries qui ne pas scellera uniquement les zones qui fuient, mais aussi protégera le substrat contre tout dommage futur. Suite à une inspection par un représentant Belzona, un revêtement liquide appliqué pour la protection des toits à long terme, Belzona 3111 (Flexible Membrane), a été spécifié pour sceller les zones à problème.

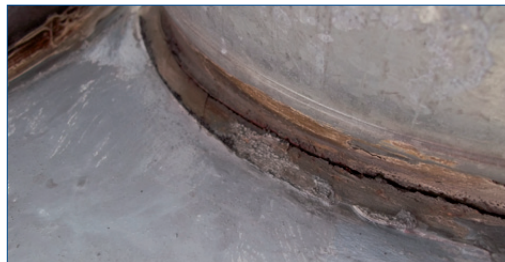
Joint détérioré

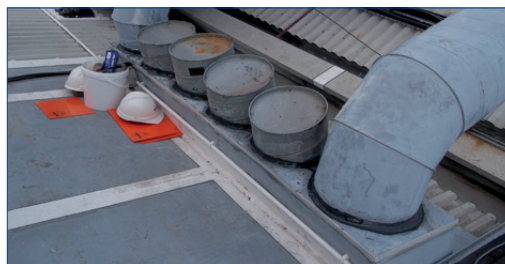
Tous les joints scellés avec Belzona 2211

L'application a été réalisée conformément à la procédure Belzona. Tout d'abord, la surface a été sablée pour éliminer tous les débris avant que le substrat soit préparé avec un conditionneur pour maximiser l'adhésion des matériaux Belzona. Les joints ont d'abord été refermés avec un elastomère Belzona, Belzona 2211 (MP Hi-Build Elastomer), un système de résine polyuréthane conçue pour la réparation, le revêtement et l'étanchéité du caoutchouc et des composants métalliques.
