IN FOCUS: Cuves De Process

CUVES DE PROCESS

Edition 105

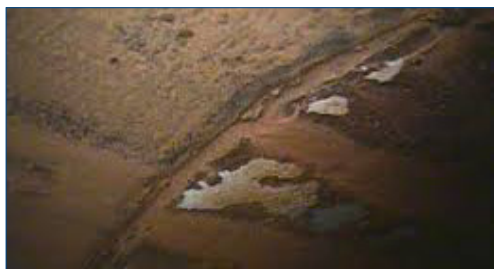
Séparateur corrodé

Les cuves de process opérant à des températures et des pressions élevées représentent un des environnements de service les plus difficiles et un des défis majeurs pour les opérateurs. Ces cuves, et en particulier celles impliquées dans la séparation du pétrole/eau et du gaz quand il entre dans le flux de process, sont constamment soumises à une large variété des conditions agressives qui peuvent mener à une sévère corrosion interne.

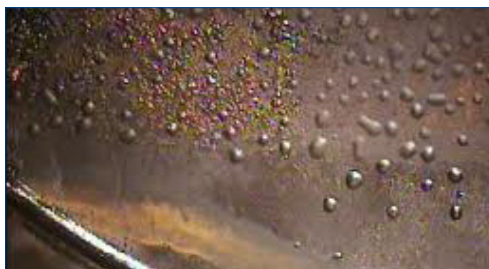
Cloques sur revêtement à faible densité de réticulation

Les systèmes avec une densité de réticulation basse sont susceptibles à un haut degré de pénétration tant d'eau que de gaz menant à la corrosion.

Ce phénomène augmente radicalement quand le système polymérique atteint son point

d'adoucissement, par lequel les distances entre les sites de réticulation des molécules polymériques augmentent et la pénétration se produit plus facilement.

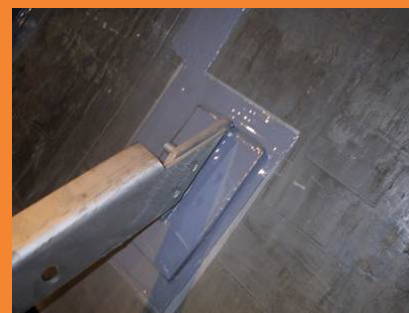
Protection Complete contre la Corrosion 1

Revêtement organique comme barrière contre la corrosion

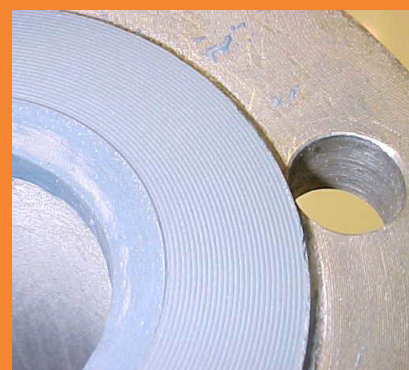
Accessoires collés à froid 2

Adhésion sans contraintes

Les installations d'accessoires internes et externes des cuves peuvent être collées à froid avec du Belzona. Les composites de collage à froid offre une résistance à la corrosion et aux attaques chimiques au revêtement de cuve interne. Plusieurs tests indépendants ont confirmé une adhésion adéquate et des propriétés mécaniques avec des résultats supérieurs au soudage.

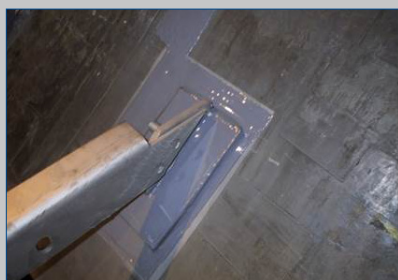
Les tests Belzona engagés avec le registre Lloyd pour mesurer le cisaillement, l'adhésion par cisaillement et l'adhésion par clivage de Belzona 1511 (Super HT-Metal) en mars 2004. Les tests ont été conduits utilisant la machine d'essais Schenk/Instron servo hydraulique à une humidité relative de 50 % et à 23°C (73°F).

Test d'adhésion	Charge Max (kN)
Cisaillement	51.31
Adhésion par cisaillement	20.62
Adhésion par Clivage	22.32

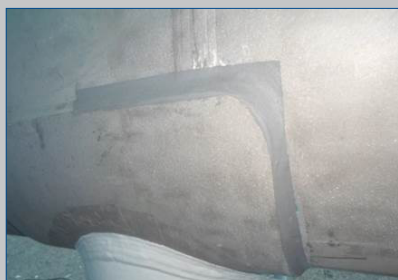
Pour le collage externe, le Belzona 1111 (Super Metal), la réparation en patch collée froide a été testée par le laboratoire de test Lehigh où la réparation a résisté aux pressions jusqu'à 3,400psi (23 N/m²).

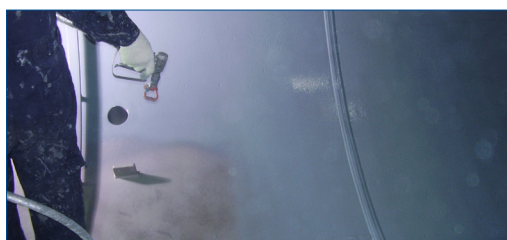
Revêtement appliqué par pulvérisation

La spécification des matériaux de revêtements est influencé par le design, les fluides de process et les conditions de fonctionnement des cuves, où ceux-ci sont associés avec les spécifications de produit Belzona en utilisant des résultats de test internes et externes. L'expérience sur le terrain des matériaux est aussi prise en compte et aide à évaluer de la durée de vie du revêtement. La préparation de surface est portée de directives d'ensemble suivantes : après avoir été testée pour des polluants internes, la surface est nettoyée, dégraissée et sablée afin d'obtenir un fini à demi-blanc ISO Sa 2.5 et un profil minimal de

75um (3 mils). L'environnement d'application est aussi contrôlé. Le substrat et les températures environnementales aussi bien que l'humidité sont mesurés et réduits à des niveaux appropriés. Pour réduire le risque de normes d'application inadéquates, les applicateurs et les inspecteurs de revêtement sont formés et validés par Belzona "white metal" ISO Sa 2.5 and minimum profile of 75um (3 mils). Application environment is also controlled. The substrate and environmental temperatures as well as humidity are measured and reduced to appropriate levels. To reduce the risk of inadequate application standards, applicators and coating inspectors are trained and validated by Belzona.

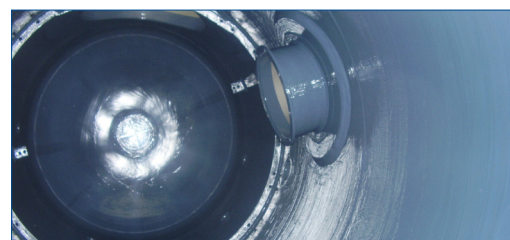
Cuve de process protégée contre la corrosion

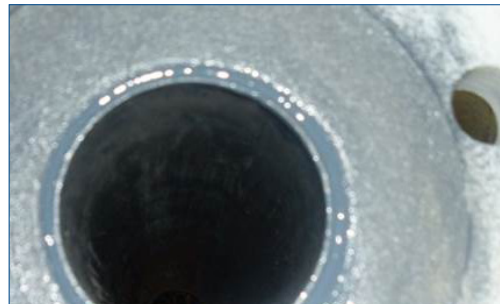
Brides et manchons protégés

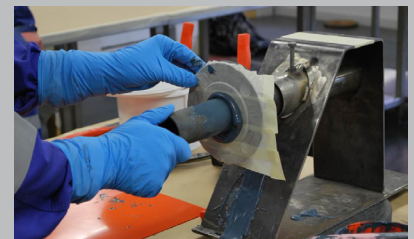
En accord avec la technologie de moulage de face de bride, les points faibles des cuves sont efficacement isolés des attaques corrosives.

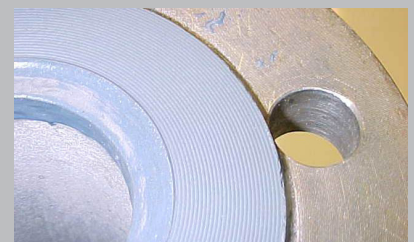
Un kit est maintenant disponible qui consiste en des accessoires nécessaires pour effectuer un moulage de face de bride.

*300 kits de classe de pression Actuellement disponibles incluent formers pour 2", 3" et 4" NB des diamètres couvrant toute la gamme de canalisation.

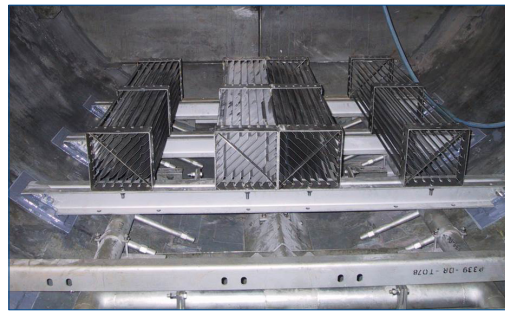
Poutres appliquées à froid

Les bords inférieurs des nouvelles chicanes ont été supporté sur les poutres qui ont été montés dans la cuve en utilisant de nouvelles attaches collées à la paroi de la cuve avec du Belzona.

Ceci a eu l'effet de créer une structure solide directement par la section de centre de la cuve. Les groupements de plaque ont été soutenus sur de nouvelles poutres de la même façon avec du Belzona. Les extensions de déversoir ont été verrouillées dans deux pièces au sommet des déversoirs existants et le cachetage aux parois de la cuve en collant de nouvelles attaches en utilisant du Belzona.

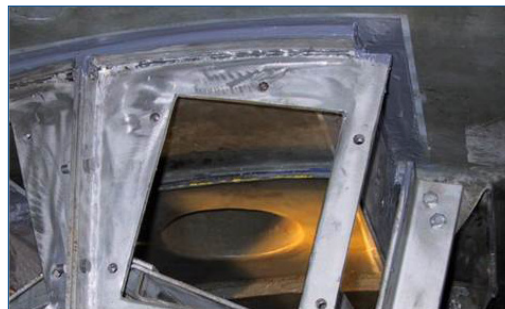
Accessoires collés

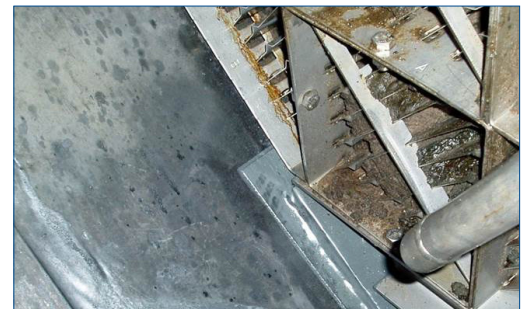
Inspection 8 ans plus tard

Huit et 10 ans après l'application, le séparateur a été inspecté et les installations collées avec du Belzona se sont révélées être en excellente condition.
