IN FOCUS : L'énergie éolienne

Édition 117

60 PALES D'ÉOLIENNE PROTÉGÉES

RÉPARATION D'UN ARBRE IN-SITU

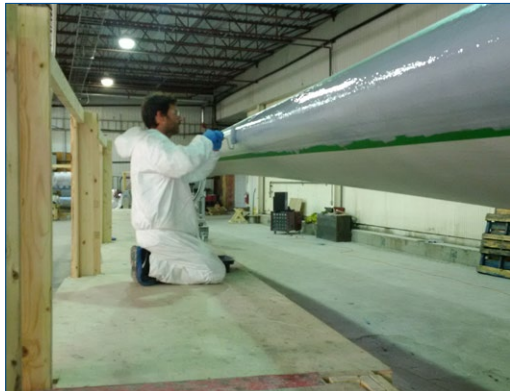
Belzona appliqué au rouleau sur le bord d'attaque

L'application a commencé lors du transfert des pales dans un atelier pour une intervention de maintenance générale programmée. Le substrat érodé était chancré et une partie de la surface de la couche d'enduit gélifié avait été perdue. Un produit de comblement a été utilisé pour rétablir les dimensions correctes. La surface a ensuite été poncée avec une ponceuse mécanique puis nettoyée. Une fois préparée, une seule couche de Belzona 1341 a été appliquée au rouleau à une épaisseur moyenne de 12 mil.

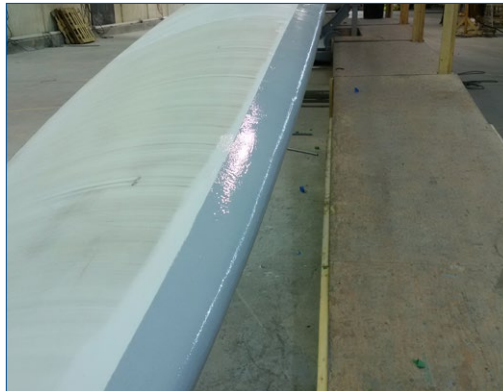
Détail de l'application de Belzona 1341

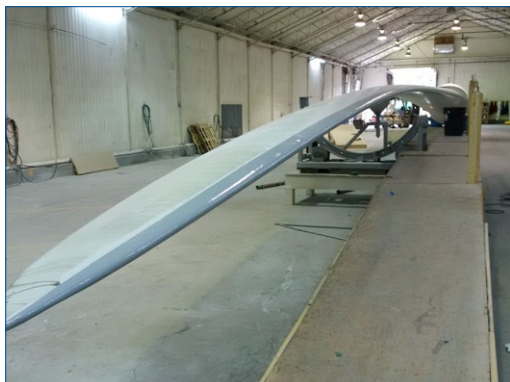
Pale entière après l'application

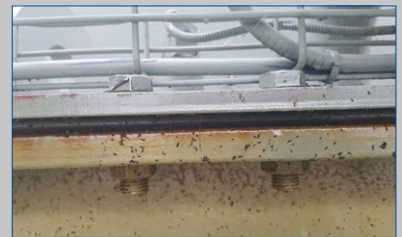
Avant

- » Le transformateur d'un parc éolien présentait une fuite d'huile sur sa bride principale et ses trous de boulons.
- » Il a été estimé que 120 boulons fuyaient.
- » Le propriétaire de l'actif disposait seulement d'une fenêtre de cinq jours pour réparer la fuite et l'empêcher de réapparaître.

- » Des cache-écrous en inox ont été fabriqués pour recouvrir les têtes des boulons et les écrous.
- » L'interstice entre le corps du transformateur et le couvercle supérieur a été rempli avec Belzona 1161 (Super UW-Metal). Ce matériau déplace les liquides des surfaces, c'est pourquoi il peut être appliqué à des substrats mouillés ou huileux.
- » Les cache-écrous ont ensuite été remplis de Belzona 1161 et fixés aux têtes des boulons.
- » La réparation entière a été enduite de Belzona 5811 (Immersion Grade) pour la protéger des effets futurs des hydrocarbures et de l'environnement.

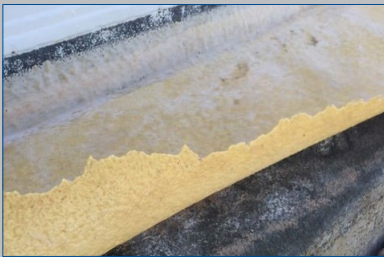
Avant

- » L'eau de pluie et l'humidité s'infiltraient dans le sol et par conséquent dans la structure de l'éolienne.
- » Ceci endommageait le béton et formait des fissures et de la corrosion à la base de la tour.

- » Belzona 3111 représentait une méthode facile pour étanchéifier la base de la structure et le béton.
- » L'application était simple à réaliser et a procuré au client une meilleure souplesse dans cette zone.
- » Cette solution s'est avérée économique et a peu perturbé ou interrompu le fonctionnement de l'éolienne.

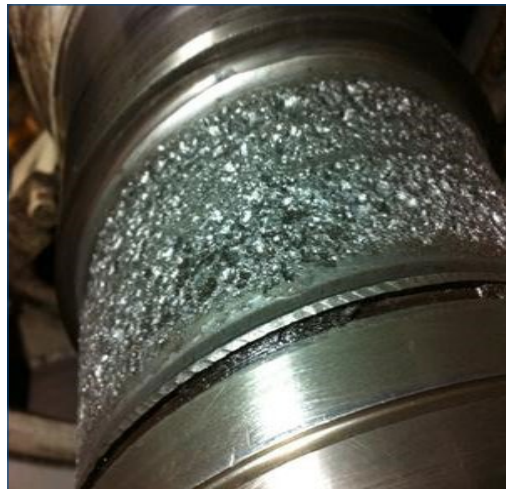
L'arbre, qui était situé dans la nacelle, n'était pas bien ancré au sol. Ceci causait une importante corrosion par électrolyse qui déstabilisait toute l'éolienne.

Arbre électrolysé avant réparation

Pour cette application, il a d'abord été nécessaire de fabriquer deux moules destinés à être fixés autour de l'arbre. Ces moules étaient en laiton et avaient exactement les mêmes dimensions que l'arbre.

Belzona 1111 a ensuite été appliqué sur l'arbre, puis les moules (enduits d'agent de démoulage Belzona 9411) ont été fixés autour de celui-ci. Une fois l'ensemble durci, les moules ont été retirés et l'arbre a été restauré.

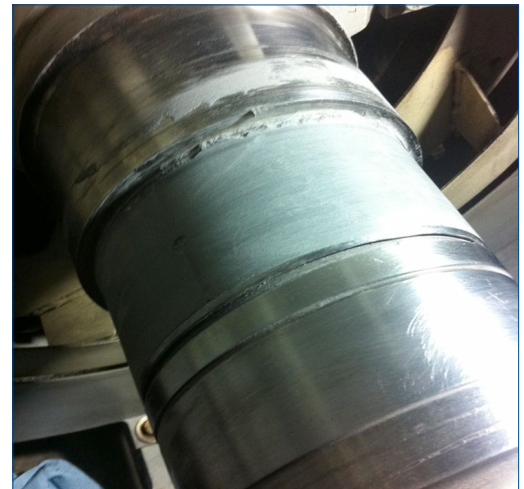
Arbre après réparation
