# IN FOCUS: Pompes

Édition 1, printemps 2013

## SOLUTIONS BELZONA POUR LES POMPES

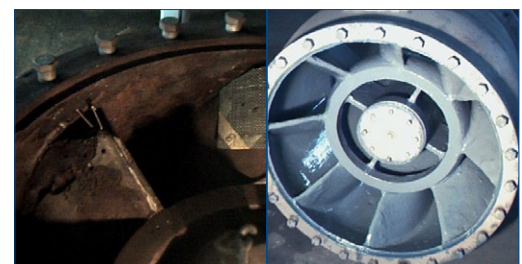
Palettes de diffuseur avec Application terminée une toile en acier installée

Dans les zones qui souffrent de graves dommages (par exemple, dans les cas où une partie du substrat a été détruite par impact), un cadre peut être construit pour redonner une force mécanique au substrat. Ce cadre peut être construit en boulonnant ou en collant des plaques/toiles en acier. La réparation est ensuite terminée lorsque le cadre est rechargé avec le matériau Belzona afin de recréer le profil d'origine.

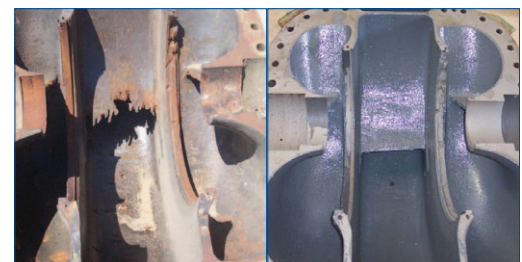
Les effets classiques de l'érosion/corrosion sur le bec à eau d'une pompe centrifuge  
Après la reconstruction et le revêtement avec Belzona

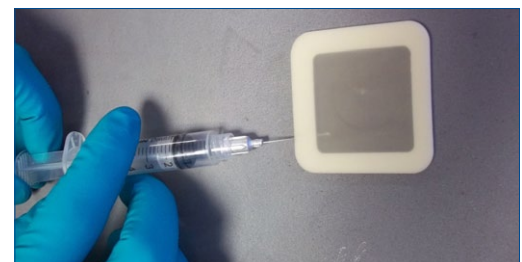
Une inspection approfondie de la contamination par le sel (chlorure y compris mesure de concentration) assure une préparation de surface optimale

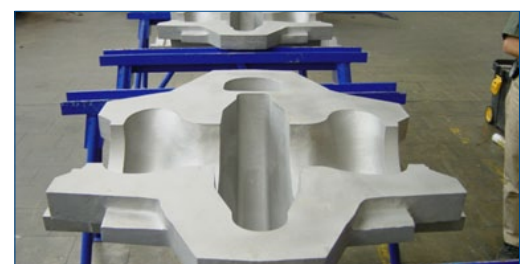
Belzona 1341 (Supermetalgilde) utilisés par un fabricant OEM

Ayant prouvé ses avantages dans les pompes, Belzona 1341 (Supermetalgilde) est également utilisé de plus en plus sur des pompes neuves afin de prolonger leur durée de vie et réduire les coûts d'énergie. Il est également de plus en plus courant de revêtir un équipement neuf à l'aide de Belzona 1341 (Supermetalgilde) afin d'éviter les longues procédures d'usinage et de polissage lorsque la construction n'est

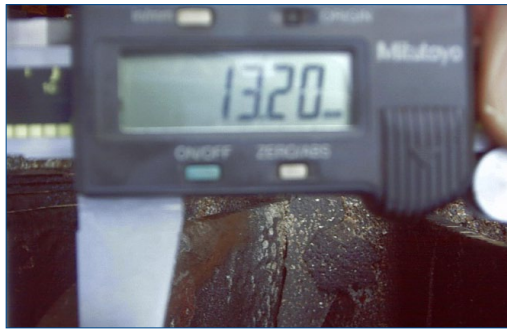
Mesure d'une palette de pompe intacte

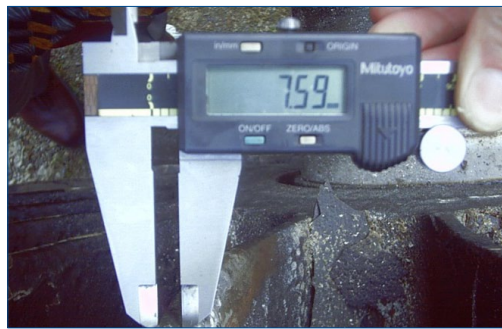
Mesure d'une palettes usée

Au démantèlement de l'une des pompes, il a été constaté que des refoulements du process ont causé des dommages d'érosion/corrosion majeures aux composants de la pompe et que les tolérances critiques avaient été perdues.

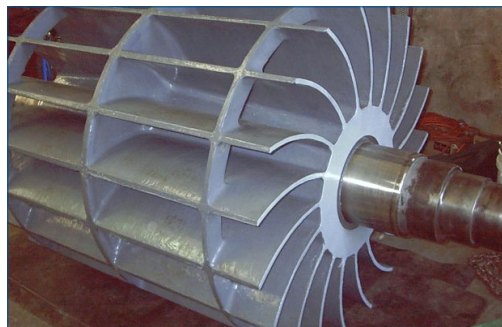
Après l'application du système Belzona 1311 (Ceramic R-Metal) et Belzona 1321 (Ceramic S-Metal)

Une inspection interne de la pompe après 13 mois de service a révélé que le matériau Belzona était en excellent état et continue de fournir une protection complète de la pompe. Il convient de noter qu'aucune des modifications n'ont été apportées dans le proces et que sans protection, une pompe serait détruite en moins de 12 mois. Toutes les pompes (10) dans l'usine ont été réparées et revêtues avec Belzona et sont restées en service pendant une moyenne de 6 ans avant de nécessiter une révision. Grâce à la solution Belzona, l'opérateur de l'usine peut envisager de ne plus remplacer ses pompes. ■

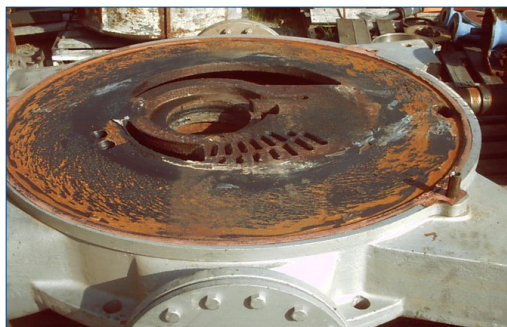
Plaque d'entrée avant l'application de Belzona 1111 (Super Metal)

les plaques d'entrée du rotor, Belzona 1111 (Super Metal) a été utilisé pour la reconstruction avant d'être usiné pour restaurer les tolérances critiques.

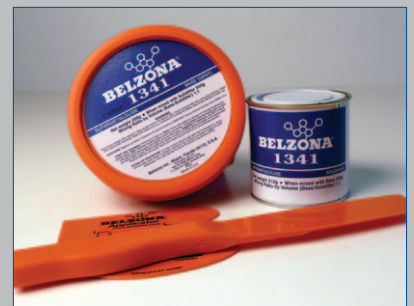
Belzona 1341 (Supermetalgilde) a été formulé pour la première fois en 1989, en réponse à une demande du marché pour un revêtement qui rend les pompes plus efficace, augmente leur durée de vie, tout en réduisant la nécessité de maintenance régulière.

En conséquence, un revêtement hydrophobe a été conçu inhibant la corrosion, ralentissant l'érosion et améliorant le débit du fluide.

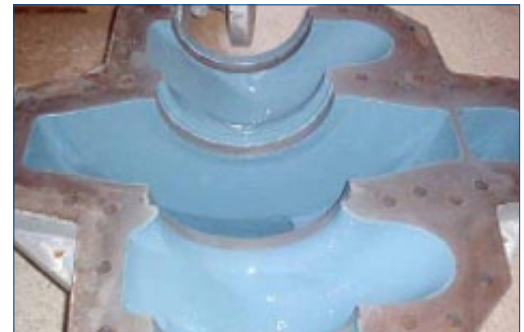
Réparation effectuée

avaient causé une fuite au niveau des bagues d'usure, ce qui a contribué à une perte significative d'efficacité. Il a été décidé de restaurer les logements de bague d'usure par une technique de moulage, à l'aide des bagues d'usure traitées avec un agent de démoulage pour qu'elles puissent être libres de toute adhésion. Ensuite, Belzona 1111 (Super Metal) a été progressivement rechargé sur la zone de la bague d'usure préparée. Immédiatement après, le rouet de la pompe (y compris les bagues d'usures libérées) a été abaissée en position et l'excès de matériau Belzona excédant des surfaces a été retiré. La justesse de la hauteur et de l'alignement du moule est assurée par un montage et une position des paliers correcte.

La même technique a ensuite été utilisée pour réparer l'autre moitié du carter. Après polymérisation, le rouet a été retiré et la réparation revêtue.

Enfin, la pompe a été revêtue avec Belzona 1341 (Supermetalglide) pour empêcher la corrosion et ralentir de futurs dommages dus à l'érosion. Résultat: le débit de la pompe réparée est maintenant de 540l/s, soit une augmentation de plus de 12% par rapport à la pompe corrodée. ■

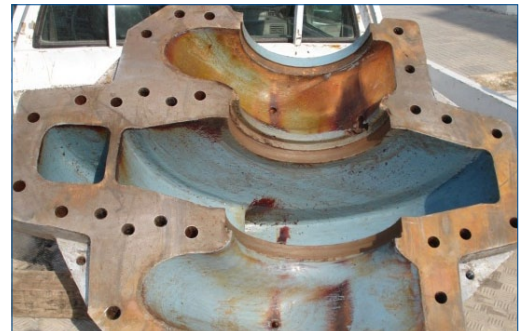
Revêtement en bon état après 3 ans et demi de service
