IN FOCUS :

Réparations du béton et de la maçonnerie

SOLUTIONS DE RÉPARATION DURABLES À DURCISSEMENT RAPIDE

Édition 114

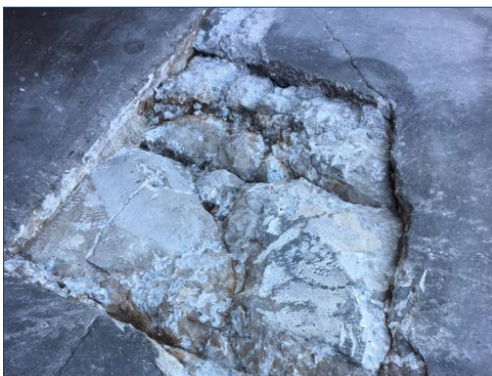
Les chocs occasionnés par la circulation intense endommagent le béton

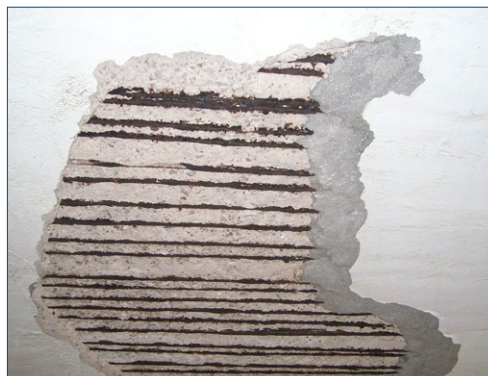
La corrosion du métal cause l'effritement du béton

En fait, l'une des causes principales de détérioration du béton est liée à l'infiltration de liquide dans le substrat poreux, ce qui tend à corroder les armatures métalliques incorporées au matériau. L'oxydation des barres de renforcement cause des contraintes de traction qui affaiblissent et effritent davantage le béton. Les nouvelles applications de matériau poreux dans la même zone ne suppriment pas le problème. Ainsi, les réparations avec du béton s'avèrent globalement coûteuses en temps et en argent lorsque les mêmes problèmes se reproduisent. ■

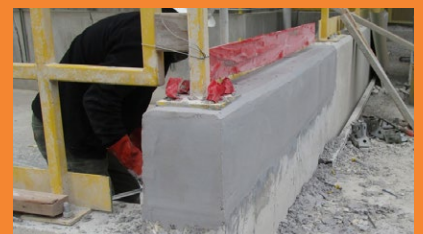
3

Belzona reconstruit un mur de rétention

La solution Bulkfill permet des réparations rapides

préparer complètement les barres d'armature. Un cadre a alors été créé en attachant des planches de coffrage au béton restant, après quoi le produit Belzona 4154 a été versé pour remplir l'espace. Cette résine polymère était initialement conçue comme système de réparation économique destiné à remplir des trous et des fissures de grande taille après avoir été mélangé avec des agrégats de provenance locale tels que du sable, du quartz ou de la pierre broyée. Il s'agit d'un matériau à durcissement rapide qui peut être recouvert après 6 heures à 20 °C / 68 °F et obtient sa dureté mécanique finale en 24 heures. Ceci est à comparer aux 28 jours que le béton met à durcir complètement.

Il était initialement prévu d'utiliser du béton pour la réparation jusqu'à ce que les ingénieurs prennent connaissance du système Belzona 4154 / Belzona 4111, dont la force de collage et le durcissement rapide les a impressionnés. Ce système est aussi largement utilisé pour remplir les grandes surfaces inégales ainsi que les fissures et les trous profonds, avec des temps d'arrêt réduits au minimum.

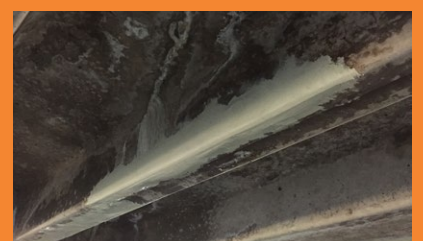
4

Plus de 300 réparations

Un immeuble de bureaux et un parc de stationnement bénéficient de réparations durables

Le durcissement rapide et la durabilité des matériaux polymères Belzona en ont fait le choix idéal pour la structure détériorée d'un ensemble de bureaux et de parc de stationnement à Manchester, au Royaume-Uni. Ce bâtiment des années 1970 avait perdu des morceaux de béton provenant de zones fissurées et effritées, et des stalactites de béton se formaient sous l'action de l'eau de pluie infiltrée. Au total, plus de 300 réparations ont été nécessaires.

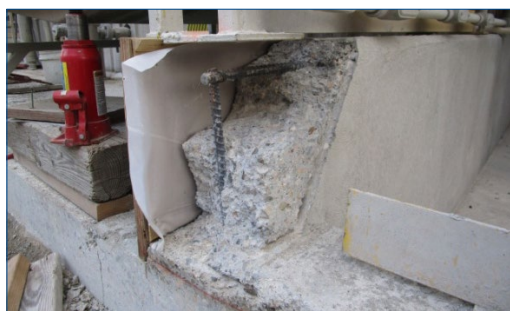
Élimination de tout le béton détérioré

L'application de réparation a débuté en éliminant tout le béton mal fixé et endommagé, y compris une grande portion du coin du mur. Une meuleuse a été utilisée pour éliminer les traces d'oxydation afin de

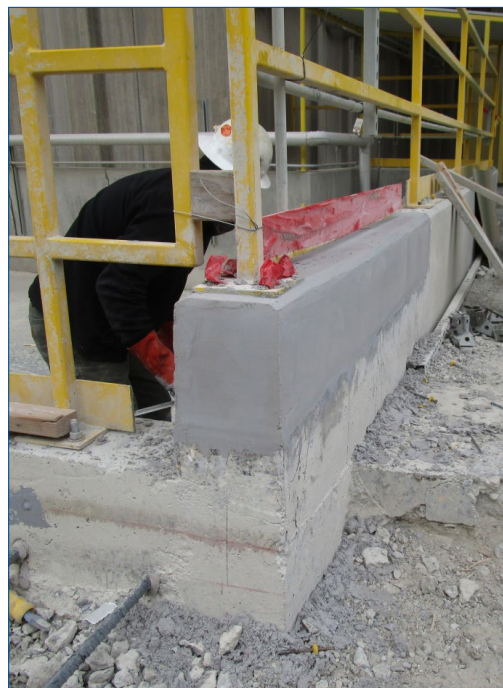
Mur de confinement secondaire reconstruit et finalisé avec une couche de Belzona 4111

Après avoir utilisé Belzona 4154, il est toujours nécessaire d'achever la réparation avec une couche de finition. Dans ce cas, Belzona 4111 a été choisi comme surcouche en raison de sa résistance exceptionnelle aux produits chimiques, à l'abrasion et aux chocs, ainsi que de son excellente adhésion aux substrats mêmes verticaux.

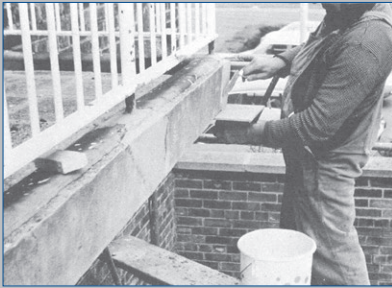
La société Belzona a été contactée en 1981 par le Département de l'éducation à Newcastle, Royaume-Uni, pour évaluer la maçonnerie dégradée dans un établissement scolaire. Les bords d'un balcon s'effritaient et les supports d'une balustrade souffraient d'érosion-corrosion. Belzona a commencé par retirer les supports tubulaires corrodés de la balustrade puis a utilisé [Belzona 1111 \(Super Metal\)](#) pour coller des barres en acier afin de restaurer la structure des supports. Le béton effrité a ensuite été reconstruit avec [Belzona 4111 \(Magma Quartz\)](#) de manière à encapsuler les nouveaux supports en acier.

Cette réparation a été inspectée régulièrement, la dernière effectuée en 2016 ayant confirmé que la réparation Belzona était encore en parfait état plus de 35 ans après l'application d'origine. Ceci démontre clairement la longévité et la durabilité des systèmes de réparation de béton Belzona.

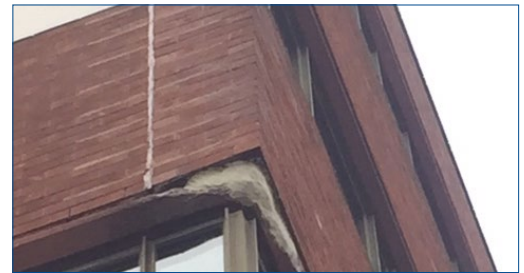
Linteaux en surplomb détériorés

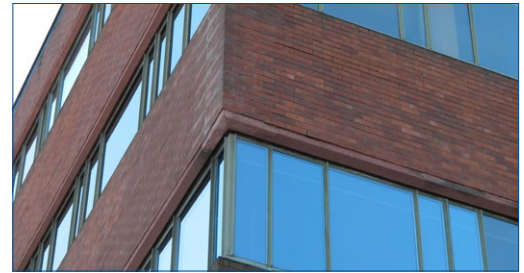
Zone en surplomb reconstruite avec des matériaux légers

- **[Belzona 4141 \(Magma-Build\)](#)**
Un composite de réparation léger du béton et de la maçonnerie pour les réparations de surfaces verticales et en hauteur, qui ne nécessite pas de coffrage pendant le durcissement et seulement un soutien minimal pendant l'application.
- **[Belzona 4131 \(Magma-Screed\)](#)**
Un matériau de chape non poreux pour la réparation de zones étendues.
- **[Belzona 4521 \(Magma-FlexFluid\)](#)**
Un enduit élastomère pour réparer les joints de dilatation ou de construction.

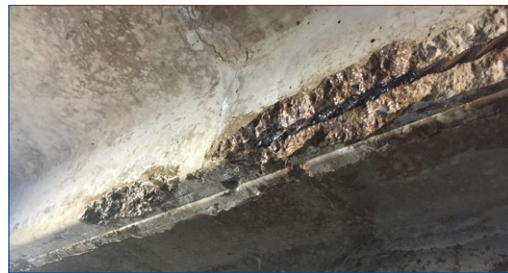
Béton de plafond détérioré dans un parc de stationnement
