Fiche produit

Revêtement Barrière Haute Performance

Belzona®4341 (Magma CR4) est un revêtement barrière à deux composants, pour la protection de surfaces sujettes aux attaques chimiques, particulièrement aux acides inorganiques.

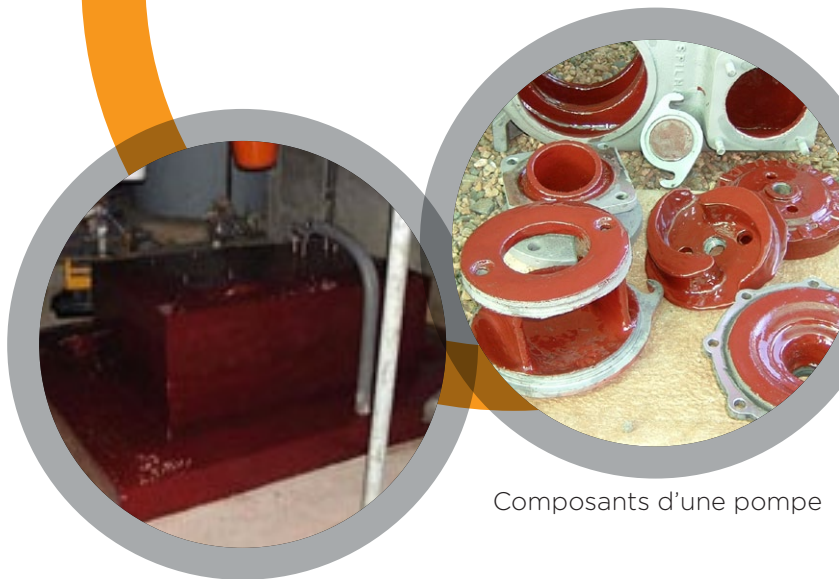
Plinthes d'une pompe

Composants d'une pompe

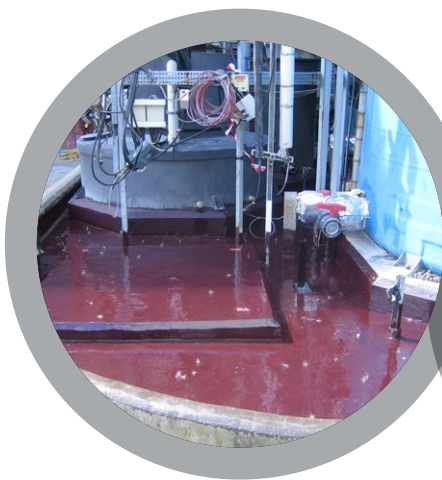
Zones de rétention de produits chimiques

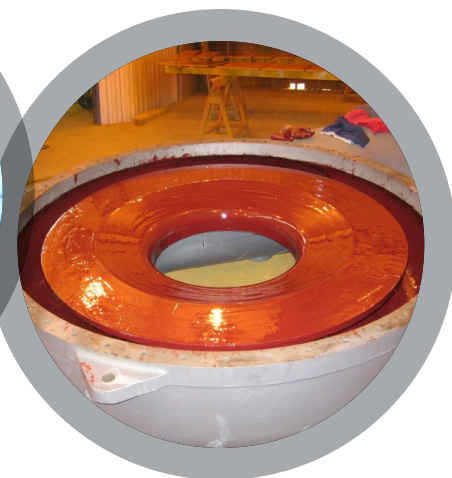
Carter de ventilateur

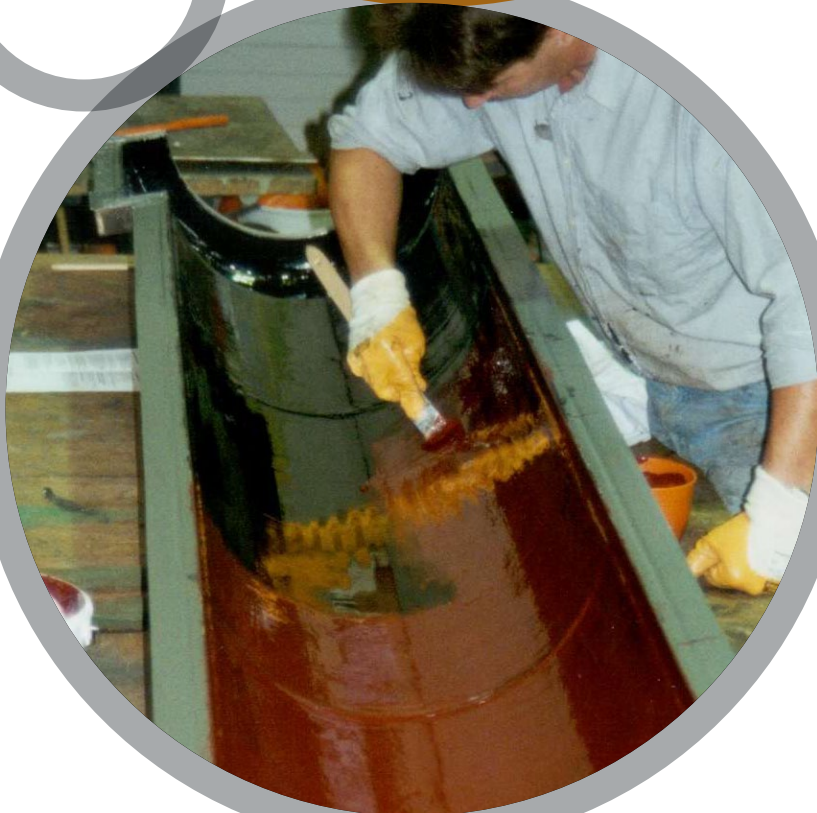
Confinement Secondaire
