# Traitement hydrophobe à long terme pour la maçonnerie en extérieur

**BELZONA**  
**5122**

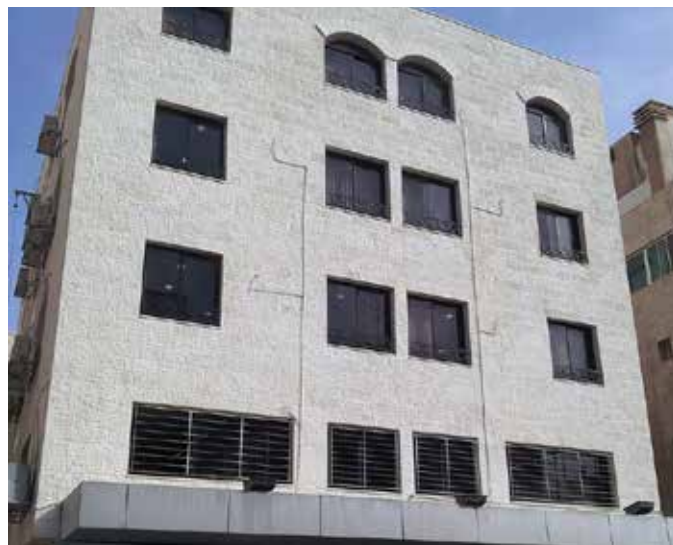
Protection invisible appliquée à la façade d'un hôtel

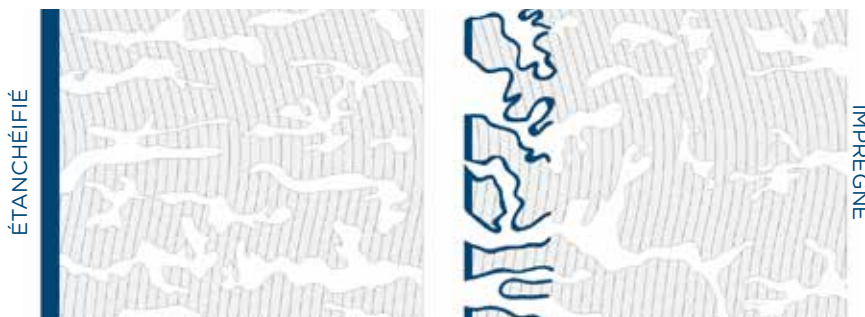
La différence entre imprégnation et étanchéification

Au lieu d'étanchéifier le substrat, Belzona 5122 imprègne les structures en brique, en maçonnerie ou en béton, ce qui associe excellente protection étanche et respirabilité.

Belzona 5122 imprègne le substrat de manière à former une couche invisible et microporeuse qui laisse tout de même l'air et l'humidité s'échapper de l'intérieur. Ceci permet d'éviter l'accumulation d'humidité et de moisissures ainsi que les dommages au niveau de l'isolation.
