# Fiche produit

## Matériau de rechargement activé par la chaleur pour réparation des surfaces chaudes

**Belzona® 1251**  
HA-Metal

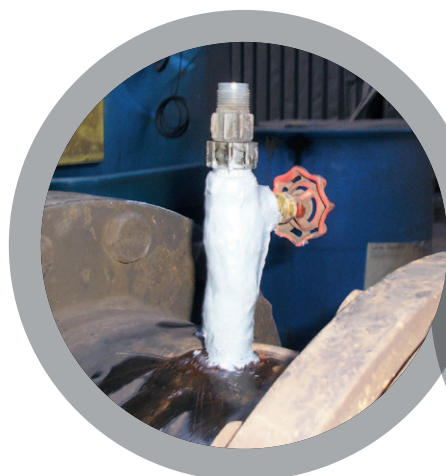
Réparation de défauts au niveau de parois minces

- Remplissage de piqûres de corrosion
- Réparation de défauts au niveau de parois minces
- Collage de plaques de renfort
- Réparations localisées
- Étanchéité de fuites de canalisations

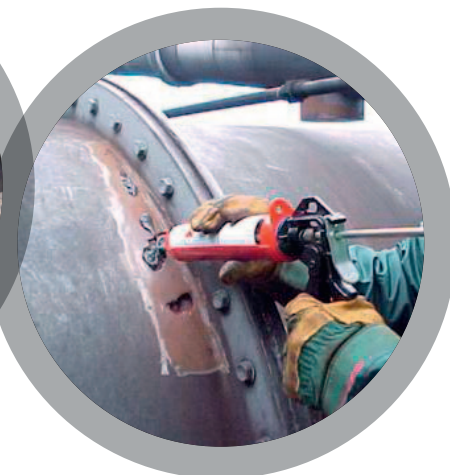
Étanchéité de fuites de canalisations

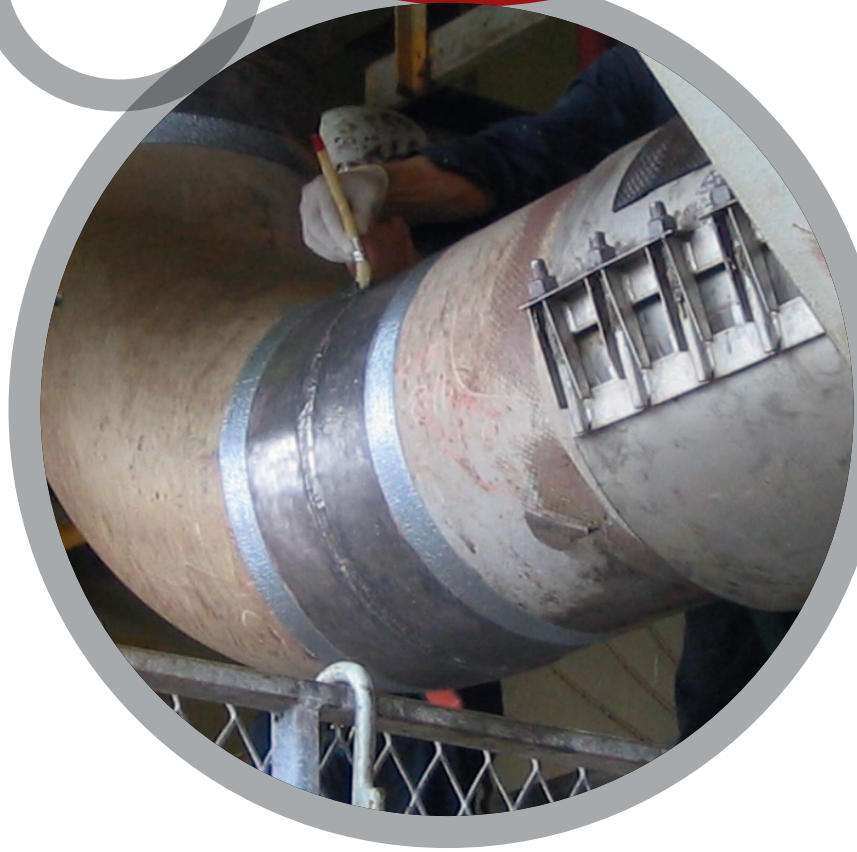
Réparations localisées
