Revêtement pâteux industriel de protection contre les attaques abrasives

1812

Belzona 1812 (Ceramic Carbide FP) est un revêtement de réparation et de protection bi-composants destiné aux surfaces exposées à des attaques abrasives.

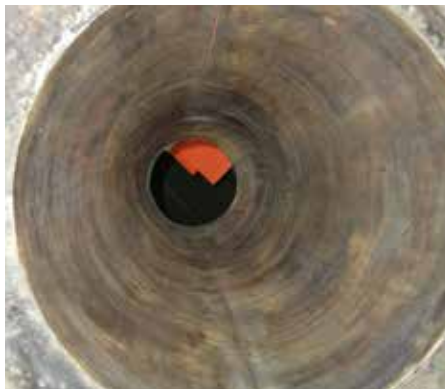
Cône en acier avant revêtement
