Revêtement pâteux industriel de protection contre les attaques abrasives

BELZONA®
1812

Belzona 1812 (Ceramic Carbide FP) est un revêtement de réparation et de protection bi-composants destiné aux surfaces exposées à des attaques abrasives.

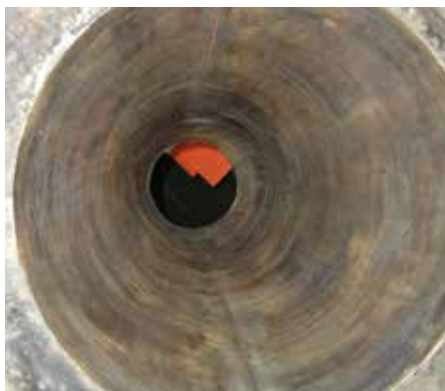
Cône en acier avant revêtement

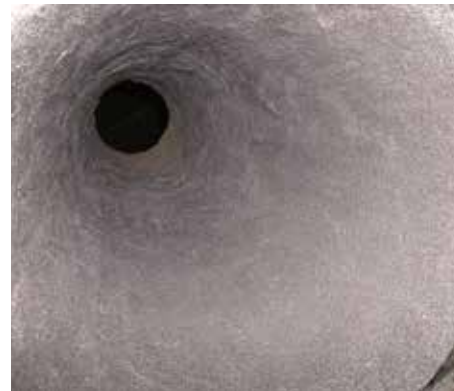
Cône en acier enduit de Belzona 1812
