Composite de réparation souple polyvalent

BELZONA
2221

Belzona 2221 (MP Fluid Elastomer) est un composite de réparation élastomère pâteux bi-composants pour la réparation et la reconstruction de composants en caoutchouc.

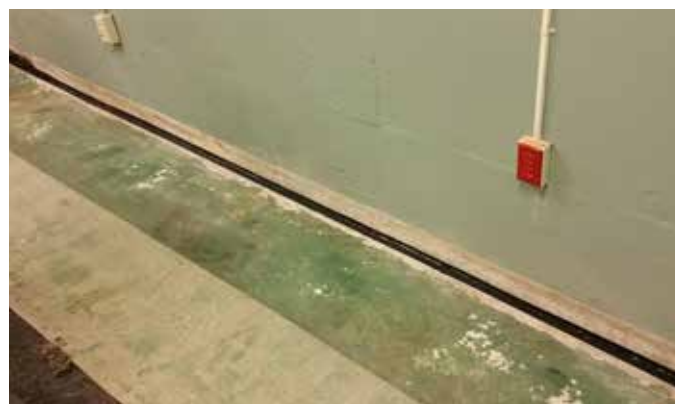
Avant

Après
