Système de protection d'urgence contre les infiltrations d'eau et les intempéries

BELZONA®
3121

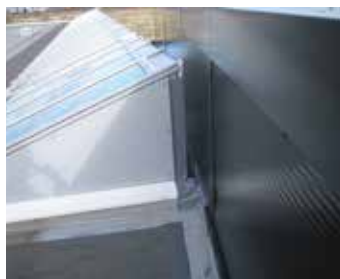
Joints et raccords

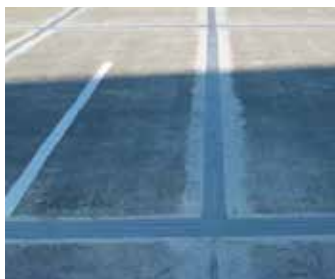
Joints de dilatation

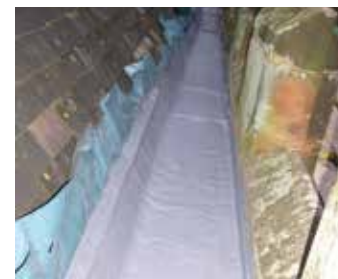
Joints de gouttières

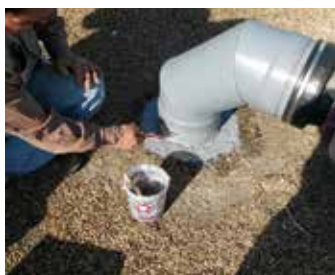
Aérations

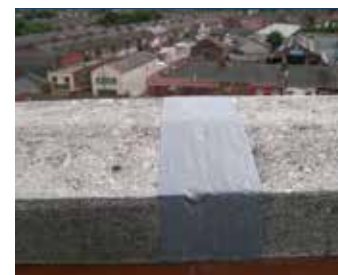
Joints sur les murs de parapet et les pierres de couronnement
