# Membrane encapsulante pour les brides, les raccords et les connecteurs

**BELZONA**  
**3412**

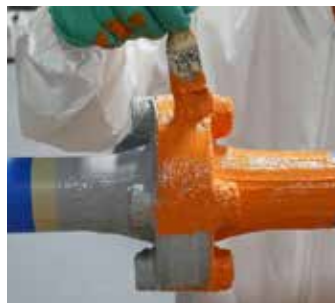
Pinceau

Belzona 3412 est appliqué en tant que système à deux couches.  
Voir le mode d'emploi (IFU) pour davantage d'informations sur l'application.
