Mastic élastomère pour les joints de dilatation verticaux, horizontaux ou inclinés

BELZONA
4511

Belzona 4511 est un mastic élastomère bi-composants et sans solvant pour les joints de dilatation verticaux ou horizontaux de bâtiment.

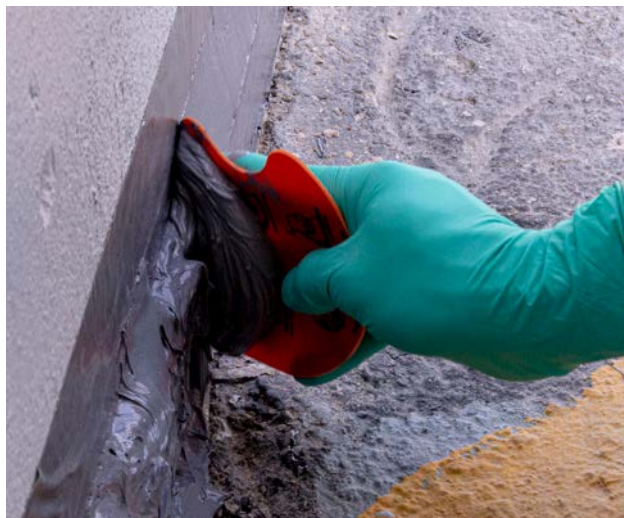
Utilisé pour reconstruire les joints endommagés dans les zones de confinement

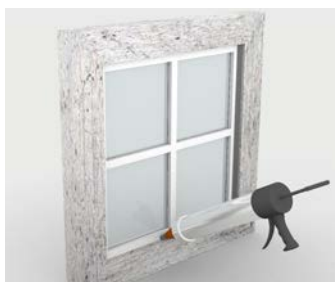
Mastics résistants aux intempéries pour les portes, les fenêtres et autres ouvertures

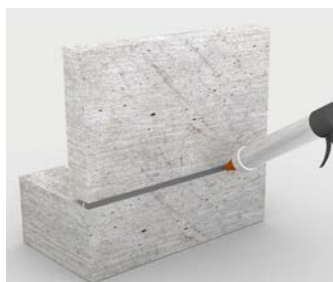
Mastic résistant aux intempéries pour les bases en béton

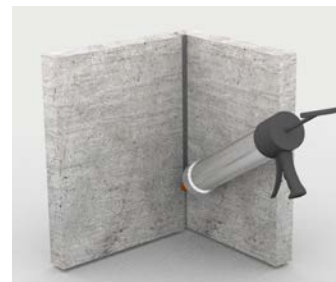
Mastic pour joints de dilatation sur les murs adjacents

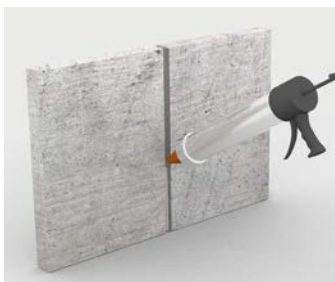
Mastic pour joints de dilatation sur les structures verticales

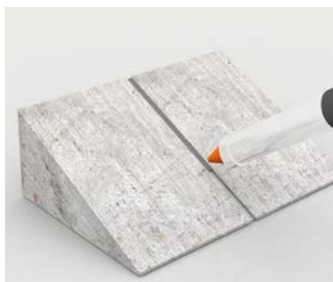
Mastic pour joints sur les rampes d'accès en béton

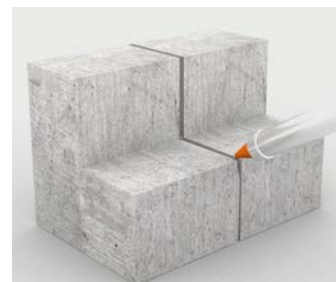
Mastic pour joints sur les gradins et les marches
