Revêtement barrière de protection tolérant de l'état de surface

BELZONA®

5831

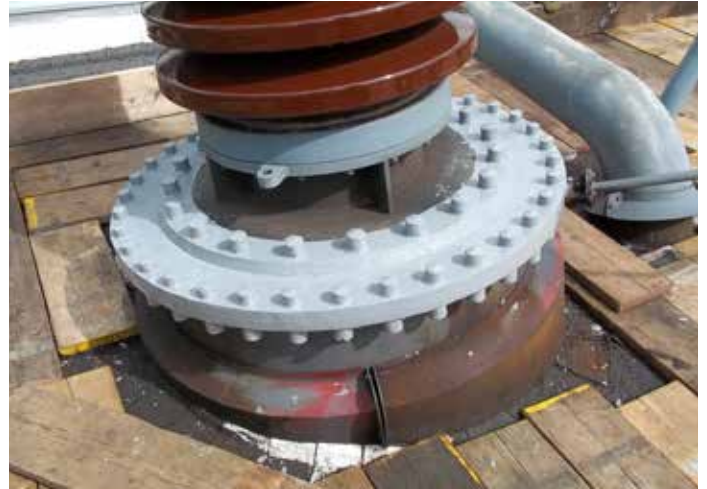
Belzona 5831 utilisé pour réparer une fuite d'huile sur un transformateur
